Gemeinde Sittensen

**Landschaftspflegerischer Fachbeitrag
Bewertung der Kastanienallee
zum Straßenbauvorhaben
„Erneuerung Königshofallee“**

Stand: Entwurf 11. Dezember 2015

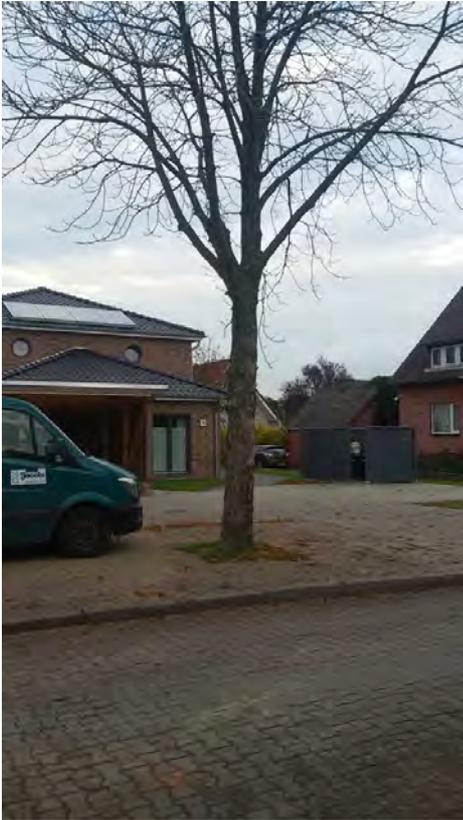
Viele Baumstandorte weisen viel zu kleine Wasser und Luft-durchlässige Flächen auf. Besonders im östlichen Bereich wurde bis dicht an die Baumstämme heran gepflastert.

Im westlichen Bereich der Allee ist dieses teilweise gegeben. Dieses ist der entscheidende Grund dafür, dass die Bäume im westlichen Bereich der Allee noch deutlich vitaler sind als im östlichen Bereich.

Darüber hinaus können auch Belüftungsgräben die Luft- und Wasserversorgung der Wurzeln weiter verbessern.

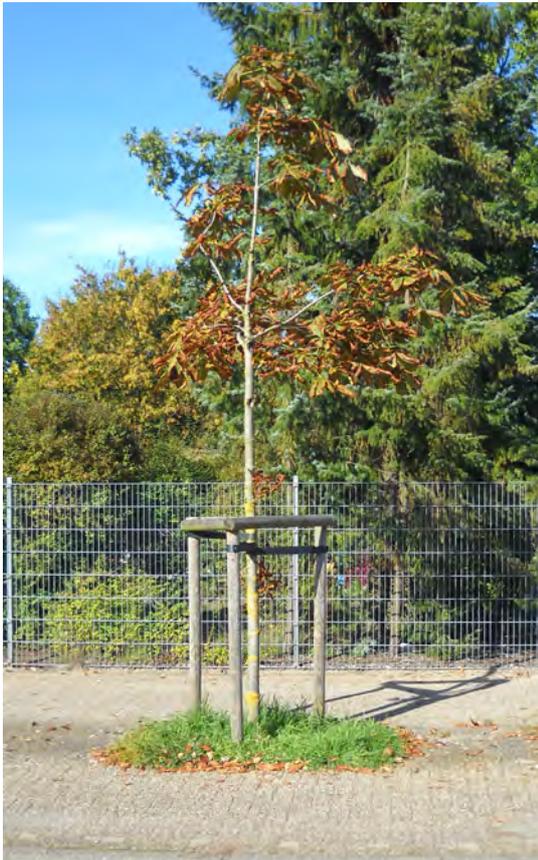
Es handelt sich um Rosskastanien, welche erst vor wenigen Jahren gepflanzt wurden. Teilweise ist noch ein Dreibock als Anbindung vorhanden.

Bei den Bäumen im östlichen Bereich (N4, N6, N12, S2, S6, S10 und S11) wurde wenig Sorgfalt bei der Herstellung der Pflanzflächen aufgewendet. Die Bäume wurden in kleine Pflasterlöcher (ca. 1,2 x 1,2 m) gepflanzt. Diese Bäume entwickelten sich schlecht und haben eine bereits deutlich eingeschränkte Vitalität. Die Kronen der Bäume weisen bereits Astausbrüche auf. Am Stammfuß sind teilweise Mäh- bzw. Anfahrschäden festzustellen. Der Befall mit der Kastanienminiermotte schwächt die Bäume zusätzlich.

Die Bäume im westlichen Bereich (N14, N16, N18 und S27) haben wesentlich größere Pflanzflächen und sind deshalb deutlich vitaler.

Eine Verpflanzung der jungen Bäume erscheint nach Erfahrung und Einschätzung in der konkreten Situation möglich, jedoch nicht sinnvoll, da auch sie von der Miniermotte befallen sind und am neuen Standort die gleichen Probleme haben werden.

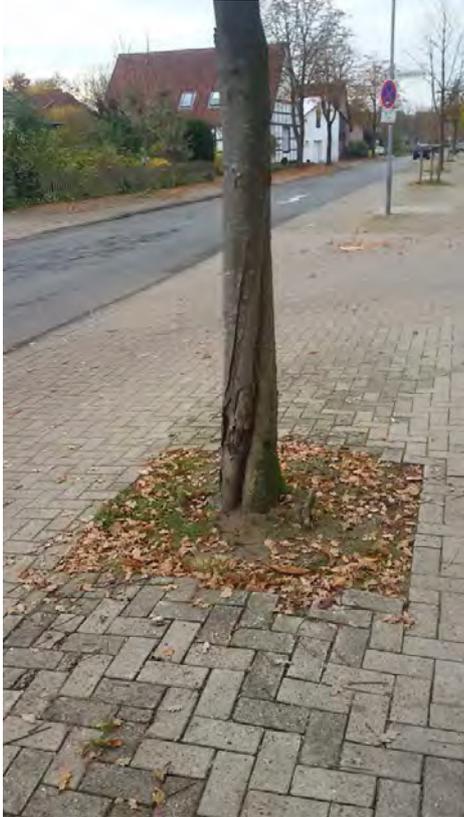
Es handelt sich um Rosskastanien, welche vor ca. 10 bis 30 Jahren gepflanzt wurden. Bei den Bäumen im östlichen Bereich (N1, N2, N3, N5, N8, N10, N11, S1, S7, S9, S12 und S15) wurde wenig Wert auf den Erhalt einer ausreichenden Baumscheibe gelegt. Das Pflaster wurde bis dicht an die Bäume (bis zu ca. 0,6 x 0,6 m) herangeführt. Diese Bäume entwickelten sich schlecht und zeigen bereits eine deutlich eingeschränkte Vitalität.

Die Bäume im westlichen Bereich (N19, N20, N21, N22, N23, N24, N25, S21 und S28) haben wesentlich größere Baumscheiben und sind deshalb deutlich vitaler.

Die Bäume dieser Pflanzen-Generation weisen zum Teil sehr starken Drehwuchs auf. Dieser Drehwuchs ist wahrscheinlich genetisch bedingt. Der Drehwuchs ist dadurch gekennzeichnet, dass der Stamm von der Basis bis zur Krone in sich gedreht ist.

Dieser Drehwuchs macht den Baumstamm sehr instabil gegen Verdrehen – gegen die Drehwuchsrichtung. Wenn der Baum durch Wind gegen die Drehwuchsrichtung belastet wird, werden die Holzfasern aufgerissen und die Rinde abgesprengt. An einigen Bäumen sind dadurch ausgelöste Verletzungen und Reparaturanbauten festzustellen.

Bei einer Erhaltung dieser Bäume aus rein ökologischen Gesichtspunkten, müssten diese mit Sicherheit stark eingekürzt werden (Sicherungschnitt). Um dies jedoch festlegen zu können, müsste eine weitergehende Begutachtung erfolgen. Auch aufgrund der nachlassenden Vitalität ergibt sich nach einem zusätzlichen starken Rückschnitt für einige Bäume nur noch eine kurzfristige Erhaltungschance.

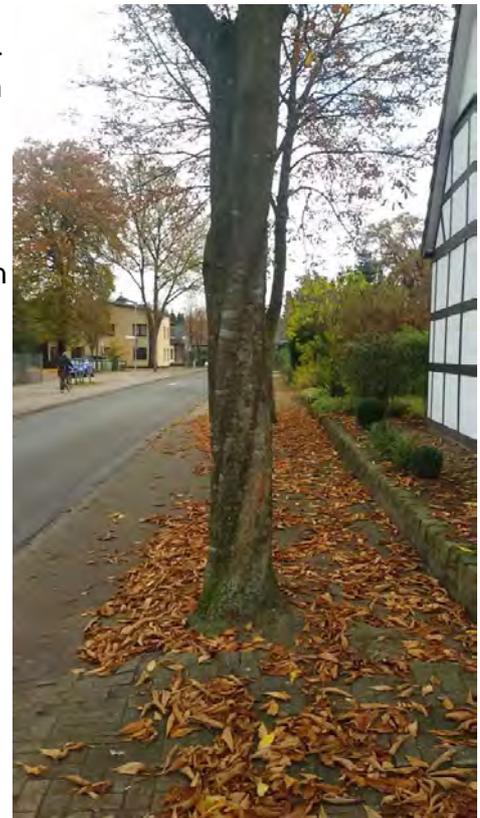
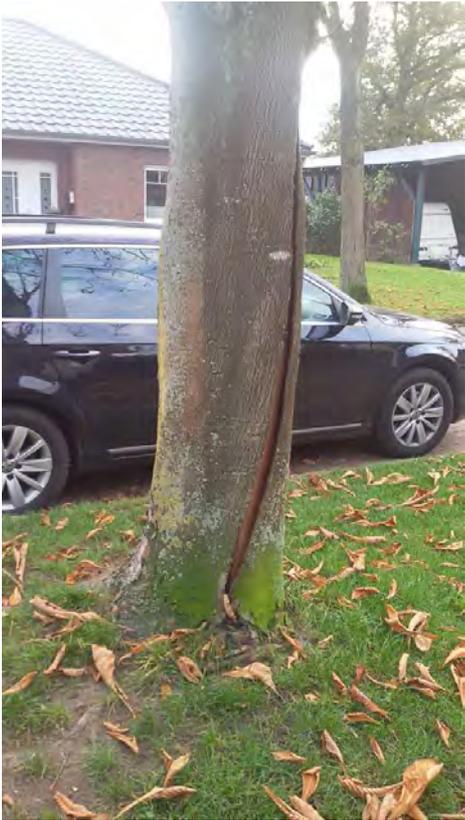
Ein akutes Beispiel ist am Baum N19 zu sehen. Hier ist ein Großteil der Rinde durch eine Windüberlastung abgeplatzt.

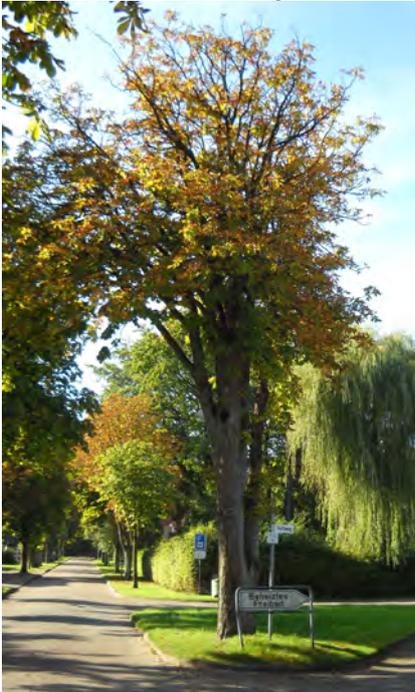
Es handelt sich um Rosskastanien, welche vor ca. 30 bis 100 Jahren gepflanzt wurden. Bei den Bäumen im östlichen Bereich (N7, N9, S3, S4, S5, S8, S13 und S14) wurde ohne Rücksicht auf den Wurzelraum der Bäume bis dicht an den Stamm heran gepflastert. Diese Bäume entwickelten sich schlecht und weisen eine bereits deutlich eingeschränkte Vitalität auf.

Am Stammfuß und im unteren Stammbereich sind rein visuell an den Bäumen nur leichte Schäden festzustellen. Jedoch sind die Wurzeln der Bäume durch Pflaster und Bordsteine stark in ihrer Entwicklung eingeschränkt. Bei einigen Bäumen sind sogenannte Würgegurzeln am Stammfuß festzustellen.

An zahlreichen Standorten ist festzustellen, dass das Pflaster der Gehwege und teilweise der Bordsteine der Straße, von den Baumwurzeln angehoben werden. An den Stämmen, sowie an abzweigenden Ästen sind Morschungen vorhanden. Entstanden

sind die Morschungen vermutlich durch alte Astabnahmen, also große Schnittwunden oder durch Astausbrüche. Diese Wunden werden schnell durch Sporen holzabbauender Pilze besiedelt. Diese Sporen dringen über die offenen Wunden in das Stamminnere ein. Je nach Pilzart zersetzen die Pilzmyzele dann im Laufe von Jahren verschiedene Bestandteile des Holzes.

Zur Erhaltung der Verkehrssicherheit ist ein weiterer Rückschnitt bzw. eine Entlastung aufgrund der vorhandenen Morschungen und des Totholzes notwendig. Mit einer intensiven baumpflegerischen Betreuung kann sicherlich der ein oder andere Baum noch einige Jahre erhalten werden.
